公益財団法人国土地理協会第24回学術研究助成（2024年度）

## 研究成果報告書

琵琶湖水中遺跡の調査から壊滅的地震地盤災害のメカニズムを探る

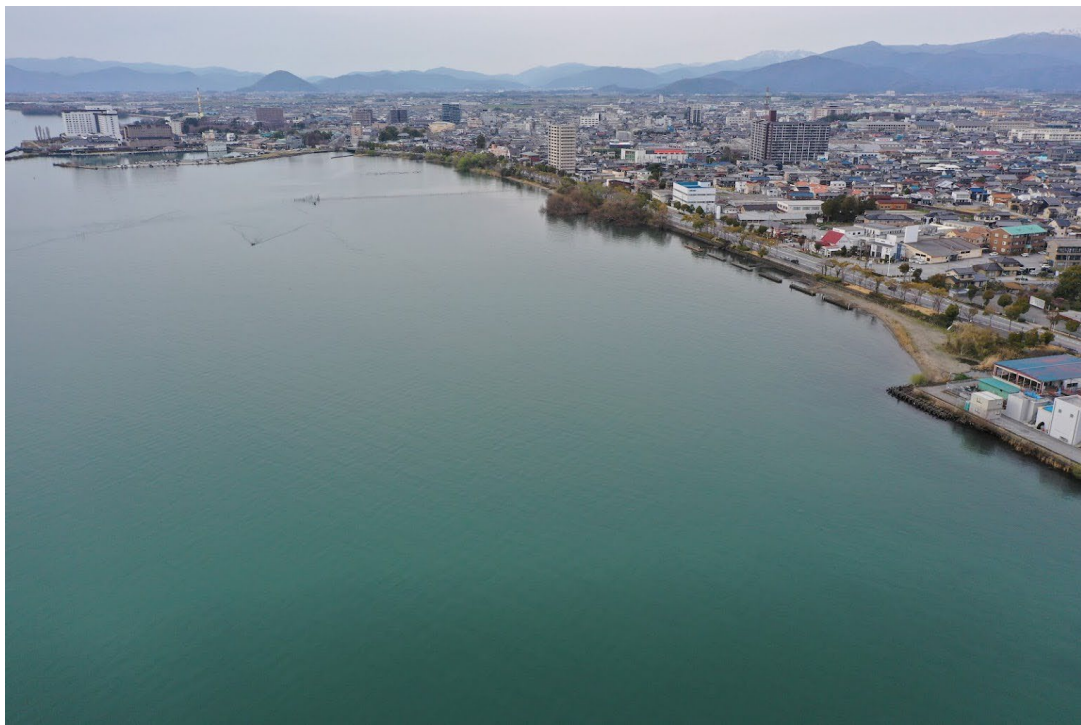
図－3 2025年現在の長浜市下坂浜町沖の状況（空撮）、右端に良疇寺の境内がある。

下坂浜千軒遺跡は、琵琶湖湖底遺跡の一つで、長浜市下坂浜町の湖岸沖合に分布する（図－3）。当地域の伝承では、集落や寺院（良疇寺、りょうちゅうじ）が大地震によって湖底に沈み、避難民「水上がり」が周辺集落に定着したとされる。湖底地形は遠浅で凹凸が多く、1952 年の水位低下時には木製井戸枠が露出した事例も記録されている。これまで、考古資料・地質資料の分析から下坂浜千軒遺跡の水没は、天正 13 年（1586 年、推定 M7.8）の地震に伴う液状化・地すべりが指摘されている。

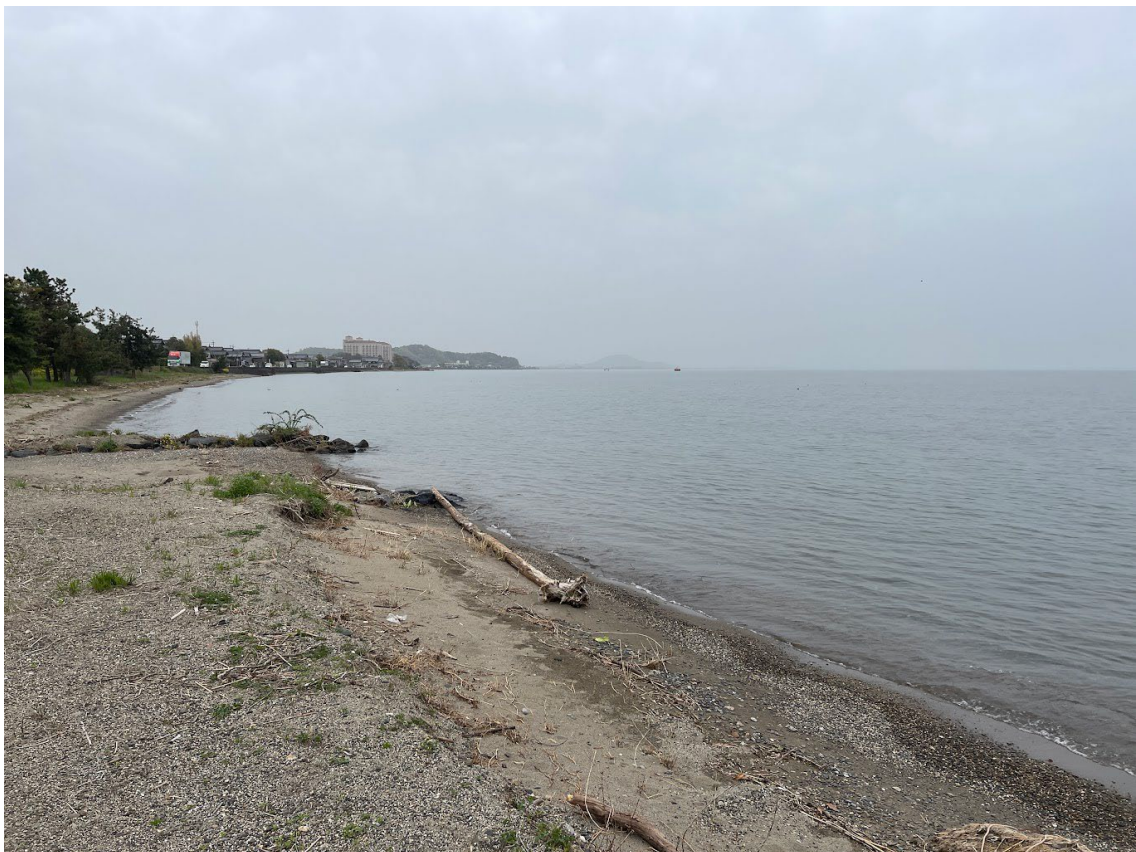
図-4 2024 年現在の米原市琵琶湖朝妻湊－尚江千軒付近の状況（朝妻湊跡付近から南を望む）。中央左の白いビル付近が筑摩神社である。

尚江千軒遺跡は琵琶湖の湖底遺跡の一つであり、米原市筑摩沖合を中心とする。水没村伝承に関し、「近江坂田郡志」等の古文書には、かつて筑摩北西に尚江村が存在し、正中2年（1325年）の大地震によって集落のほぼ全域が湖底に没したと記されている。湖底には井戸跡が数多く確認されたとの記録や、筑摩神社の鳥居が沖合約800m地点に沈んでいたとの伝承も残されている。筑摩神社所蔵資料「筑摩大神之紀」（1567年成立）には、湖岸線の後退と松原消失が記され、地形変化との関連性が示唆される。
